Baugrunduntersuchung
BV Lebensmittelmarkt in Ostelsheim

Untersuchungsbericht Nr. 210614
vom 23. Juni 2021

Auftraggeber: Norma Lebensmittelfilialbetrieb Stiftung & Co. KG

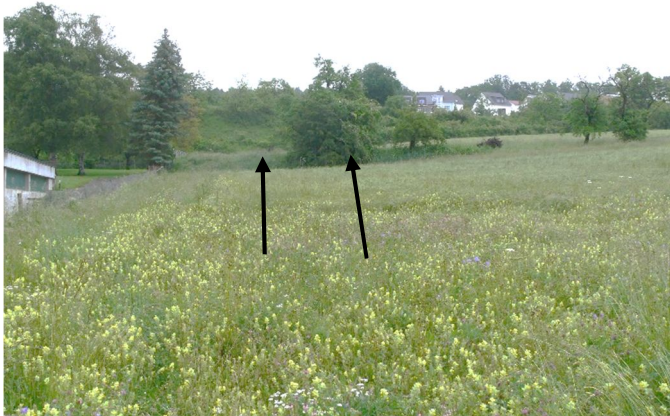
Im Nordwesten des Baufeldes befindet sich ein Quellgebiet (Bilder 6 – 9). Dieses entwässert über einen Graben nach Westen, wo es vor Erreichen der Westgrenze in eine von Norden nach Süden verlaufende Dole eintritt (Bild 8). Letztere fasst des Weiteren auch Oberflächenabflüsse, die im Norden außerhalb des Baufeldes aus einem Bahndurchlass kommen (Bilder 10 – 11).

Bild 6: Blick nach Norden auf das Biotop.

Im Zuge der Baumaßnahme sind Auswirkungen auf das Quellgebiet zu erwarten, zumal es sich um geringe Wasserzuläufe handelt und diese sich erfahrungsgemäß bei baulichen Eingriffen wie Leitungsgräben und Baugruben neue Fließwege suchen werden, in dem sie Anschluss an tiefere Schichten mit besserer Wegsamkeit finden. Dieses Risiko lässt sich erfahrungsgemäß unter der gegebenen Hanglage auch durch eine sorgfältige Arbeitsweise kaum unterbinden.

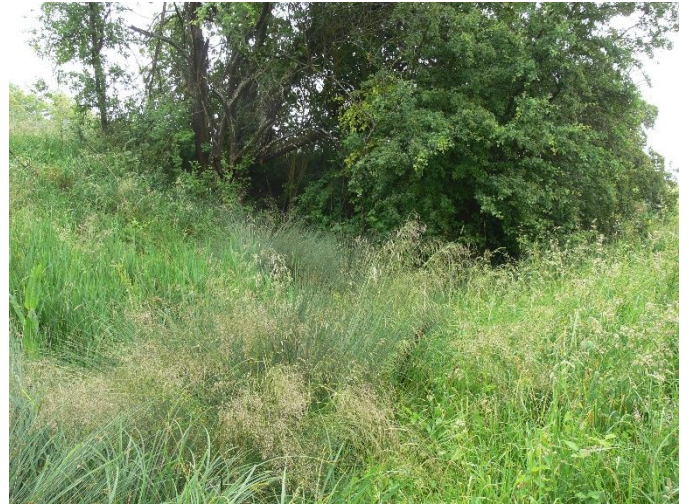
Unmittelbar oberhalb der Linie BK 4 – BK 5 tritt aus einem Böschungsfuß Quellwasser in geringen Mengen aus (Bilder 7 + 9). Dieses ist durch einen kurzen und hangparallel geführten Graben gefasst und wird an der Westgrenze in einen hier liegenden Kanal abgeleitet (Bild 8).

Bild 7: Blick von Westen nach Osten: nasser Graben am Biotopfuß.

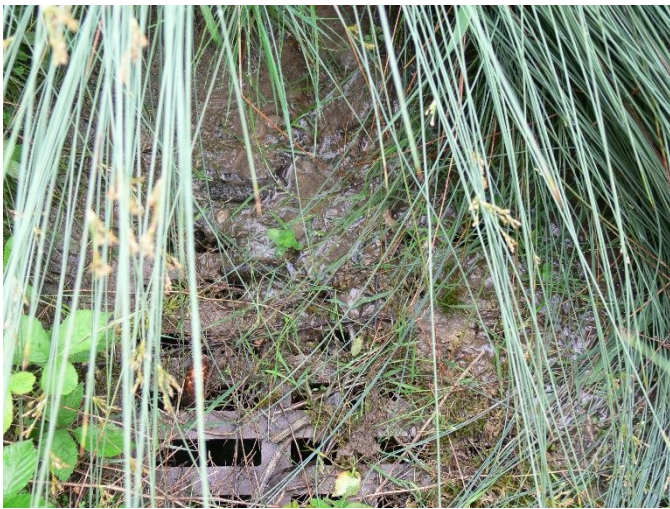
Bild 8: Entwässerung Biotop über Mulden-einlauf in Kanal.

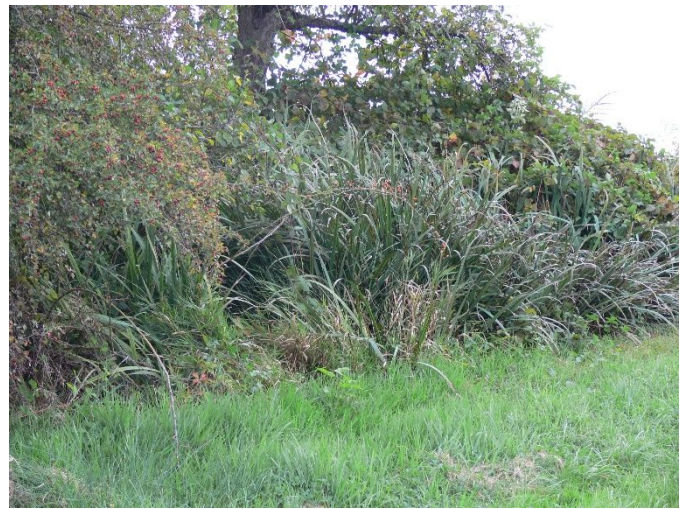
Zwischen BK 4 und BK 5 bestanden am Böschungsfuß eine auffallende Vernässung und Kalktuffausscheidungen über quelligem Untergrund.

Bild 9: Westlicher Fuß Biotop: Schwertlilienbewuchs.

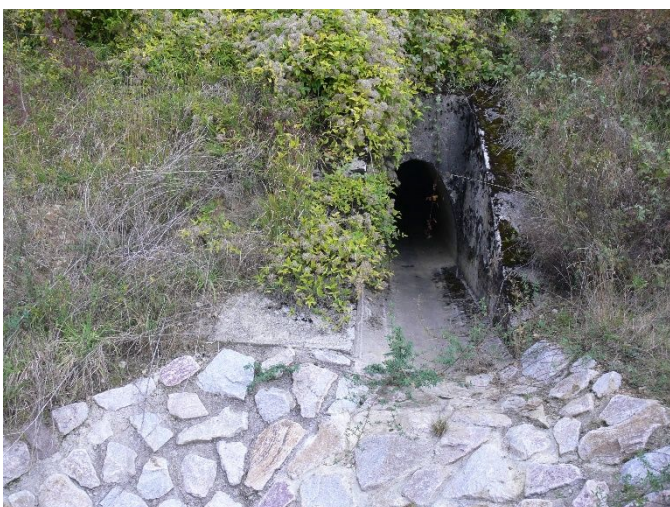
Der im Norden außerhalb des Baufeldes bestehende Durchlass unter dem Bahndamm (Bild 10) dient offensichtlich nur der Ableitung von Oberflächenwasser, welches aus dem Hanggebiet nördlich des Bahndammes bei entsprechendem Niederschlagsangebot und bei Schneeschmelze

anfallen kann. Da hier kein Bewuchs angetroffen wurde, der auf einen nassen bzw. quelligen Untergrund hindeutet, ist davon auszugehen, dass der Durchlass im Regelfall kein Wasser führt. Der Durchlass ist an einen planmäßig angelegten Doleneinlauf angeschlossen (Bild 11).

Bild 10: Durchlass unter Hermann-Hesse-Bahn, Blick von Süden nach Norden.

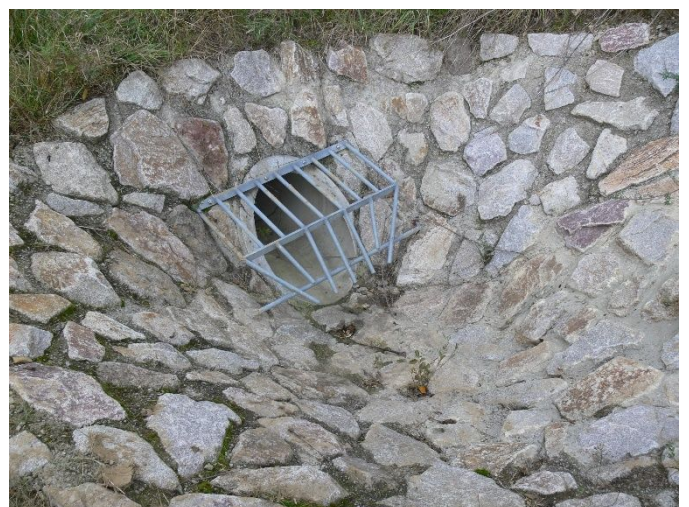
Nach der Analyse einer außerhalb des Baufeldes im Areal Benzenäcker entnommenen Probe ist das Grundwasser als nicht betonangreifend einzustufen. Es handelt sich um ein kalkabscheidendes Wasser (Kalktuffablagerungen am Doleneinlauf).

Bild 11: Aufnahme Durchlass in Kanal.
